# Industriekultur

## Röstofen Gosenbach

## Röstöfen Biersdorf

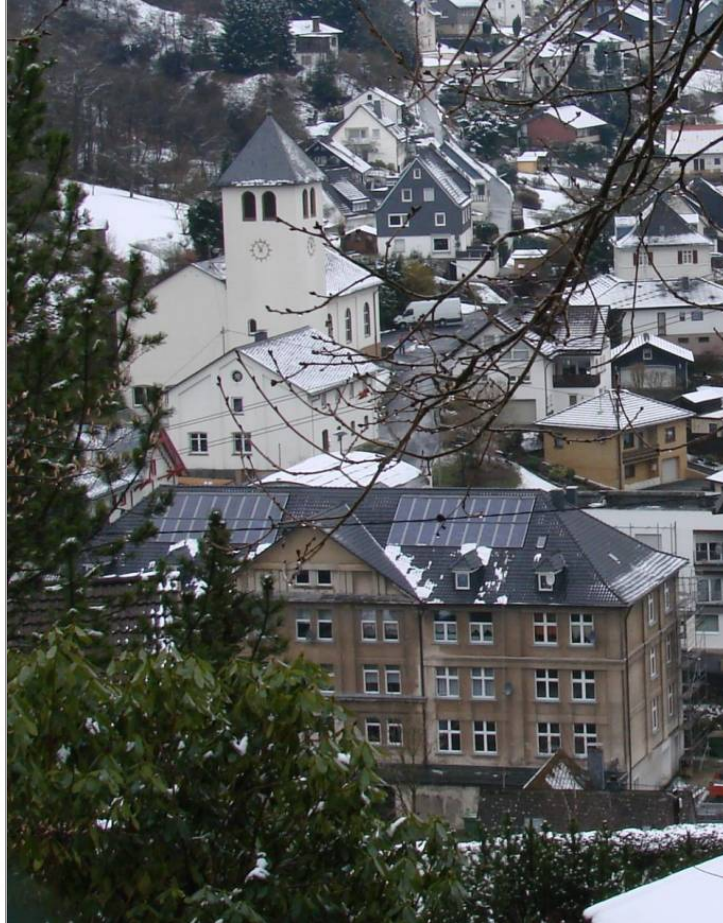
Ansicht aus den 30er Jahren und am verschneiten 23.08.2008. Hinter dem großen Verwaltungsgebäude und Schornstein des Kesselhauses ist das alte Maschinenhaus zu sehen. Im Anschluss daran steht ein hölzerner Kühlturm und dem sich dahinter befindlichen neuen Maschinenhaus. Dieses Maschinenhaus wurde zum Gotteshaus umgebaut. Am 23. März 1958 wurde die Einweihung des Gotteshauses gefeiert. Hier eine Aufnahme vom 23. März 2008.

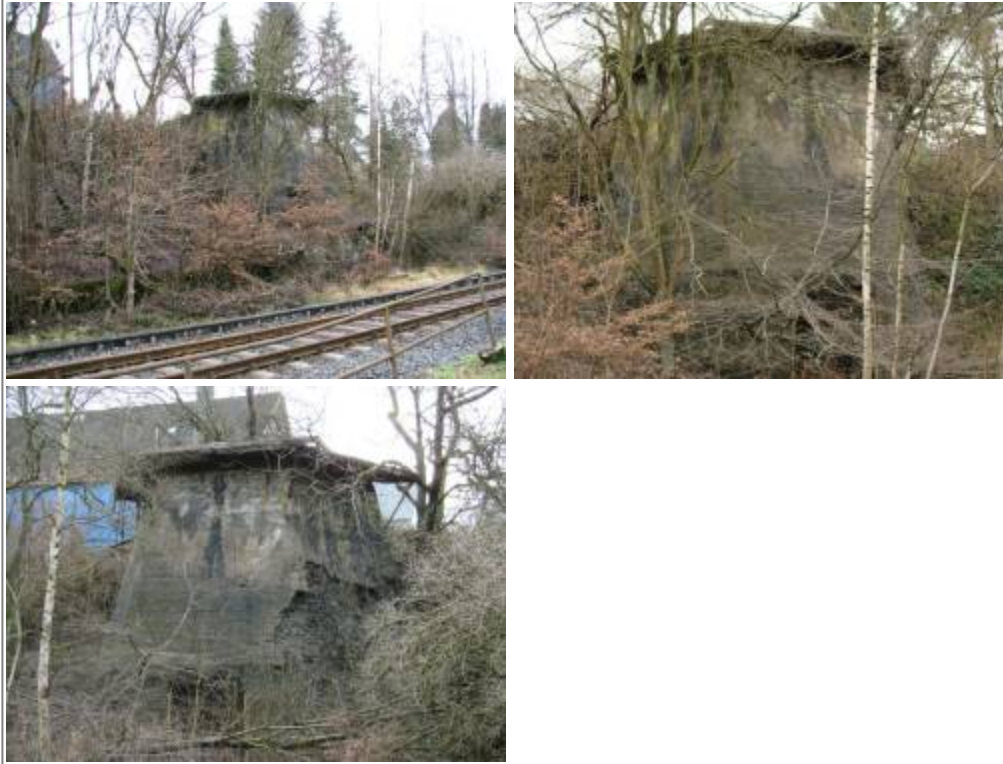
**Rösten von Eisenerz:** Nachdem der Spateisenstein zu Tage gefördert war wurde er in Brecheranlagen gebrochen. Das taube Gestein wurde per Hand ausgelesen oder durch Maschinen entfernt. Danach kam das Erz in einen Röstöfen. Hier wurde bei großer Hitze z.B. Wasser und Schwefel ausgeschieden. Durch das Rösten wurde der Spateisenstein in Eisenoxid umgewandelt. Dies führte zu einer Erhöhung des Eisengehalts bei gleichzeitiger Gewichtsreduzierung. Negativer Nebeneffekt war die Umweltverschmutzung. Die Abgase führten zu den typisch kahlen Berghängen in der Nähe der Röstanlagen (siehe Bild Füsseberg mit 8 Röstöfen).
