# Industriekultur

# Röstofen Gosenbach

## Röstöfen Biersdorf

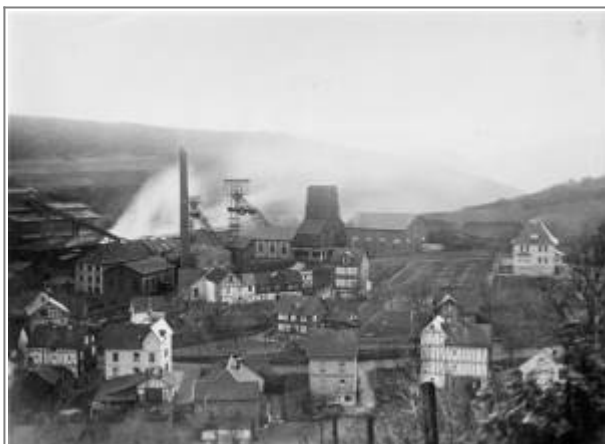
Um 1900 war die Grube Storch&Schöneberg die größte Spateisengrube Europas. Sie hatte eine Teufe von 1156m und eine Belegschaft von etwa 2000 Bergleuten. Auf dieser Grube wurden bis zur Stilllegung am 30. Januar 1942 ca. 16 Millionen Tonnen Erz gefördert. **Bildbeschreibung:** Vom Schornstein aus nach recht blickend sind die beiden Fördergerüste zu sehen. Hieran schließt sich das alte Fördermaschinenhaus an. Dann ist der Kühlturm zu erkennen und das neue Fördermaschinenhaus (Foto: Stefan Fenster)

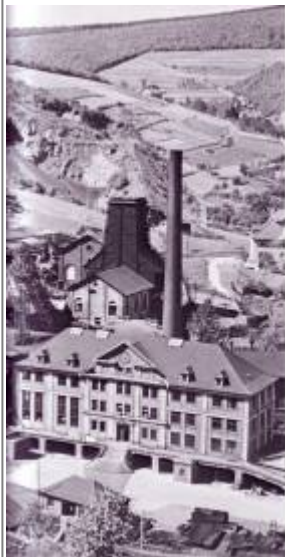
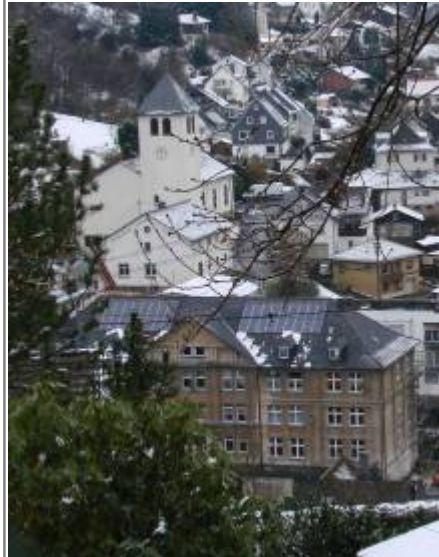
Ansicht aus den 30er Jahren und am verschneiten 23.08.2008. Hinter dem großen Verwaltungsgebäude und Schornstein des Kesselhauses ist das alte Maschinenhaus zu sehen. Im Anschluss daran steht ein hölzerner Kühlturm und dem sich dahinter befindlichen neuen Maschinenhaus. Dieses Maschinenhaus wurde zum Gotteshaus umgebaut. Am 23. März 1958 wurde die Einweihung des Gotteshauses gefeiert. Hier eine Aufnahme vom 23. März 2008.

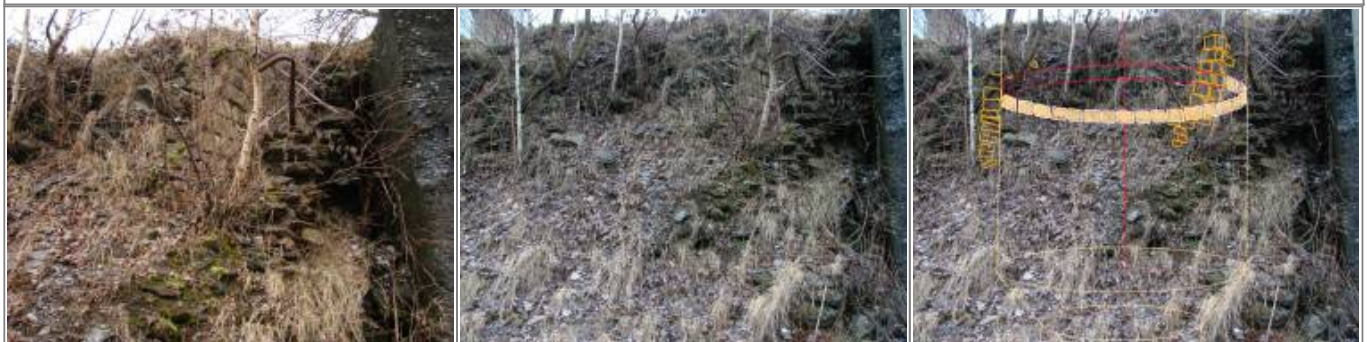
| Ofenreste im Hang | Mauerreste | Mauerreste mit „Sehhilfe“ |

Rechts neben der Bruchsteinmauer ist noch ein angeschnittener Rest eines Röstofens. Hier sieht man bei näherer Betrachtung die Mauerung.

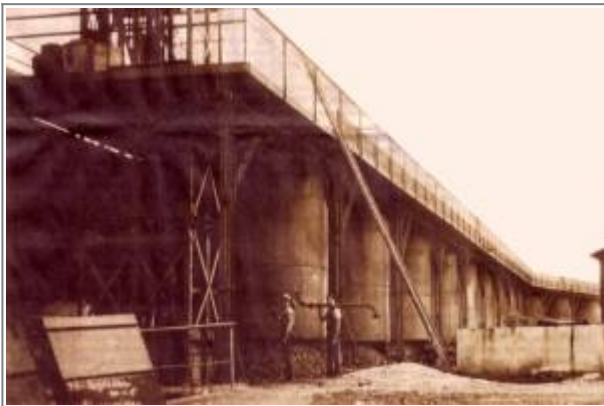
Während die ersten Röstöfen „in den Hang hinein“ gebaut wurden sind spätere Anlagen aus Eisen in direkter Nähe zum Förderschacht errichtet worden. Diese Bild der Röstofenanlage ist von der Grube Bautenberg bei Wilden.

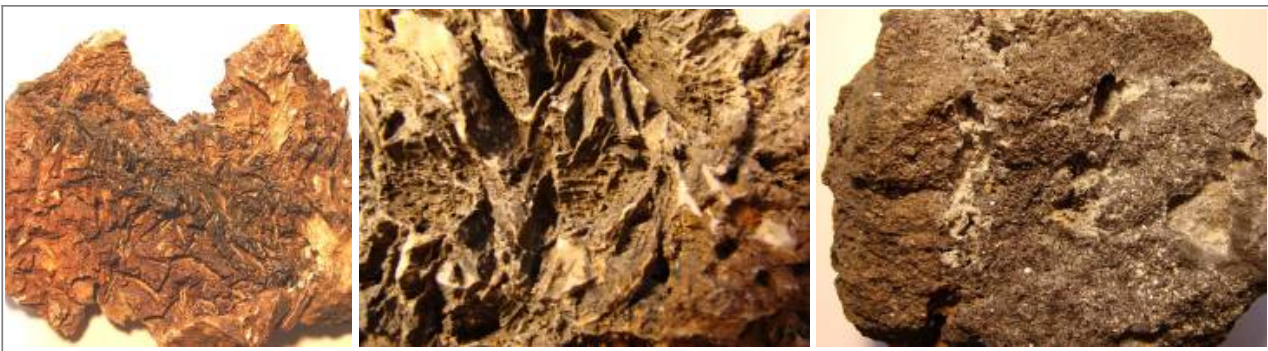
Rostspat ist gerösteter Spateisenstein ( $\text{Fe}_2\text{CO}_3$ ). Hier ein geröstetes Erzstück mit 46 % Fe (Eisen) und 8 % Mn (Mangan) mit Kupferkies. Durch die Hitzeeinwirkung beim Rösten verbrannte der ungeliebte Schwefelkies (siehe Klüfte und Einschnitte).

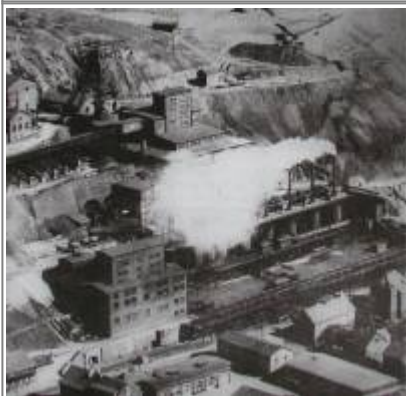
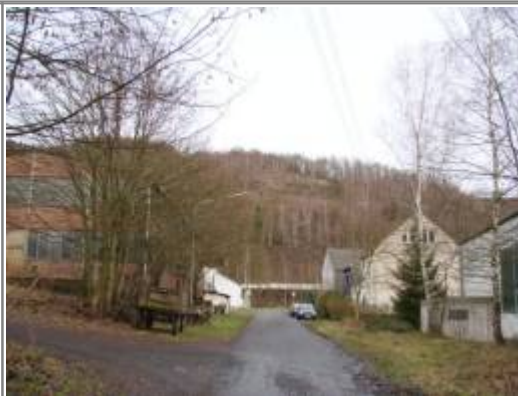
**Gegenüber der Grube Füsseberg** steht hinter der Bahnlinie in Biersdorf / Daaden der letzte Röstofen des „Siegerlandes“. Es soll sich dabei um einen von vier Röstöfen handeln der im Jahr 1905 von der **Gewerkschaft „Glaskopf“** errichtet wurde.
