Industriekultur

Röstofen Gosenbach

Röstöfen Biersdorf

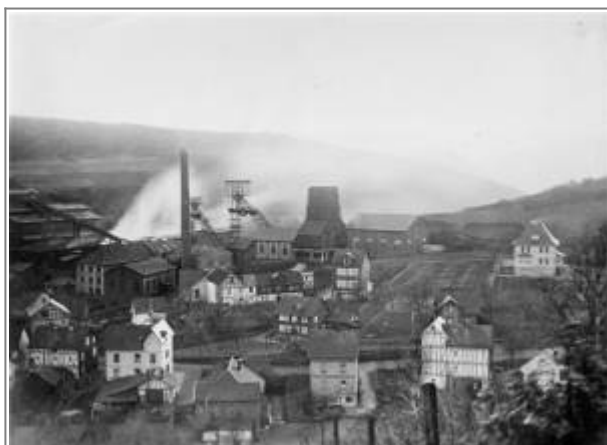
Um 1900 war die Grube Storch&Schöneberg die größte Spateisengrube Europas. Sie hatte eine Teufe von 1156m und eine Belegschaft von etwa 2000 Bergleuten. Auf dieser Grube wurden bis zur Stilllegung am 30. Januar 1942 ca. 16 Millionen Tonnen Erz gefördert. **Bildbeschreibung:** Vom Schornstein aus nach recht blickend sind die beiden Fördergerüste zu sehen. Hieran schließt sich das alte Fördermaschinenhaus an. Dann ist der Kühlturm zu erkennen und das neue Fördermaschinenhaus (Foto: Stefan Fenster)

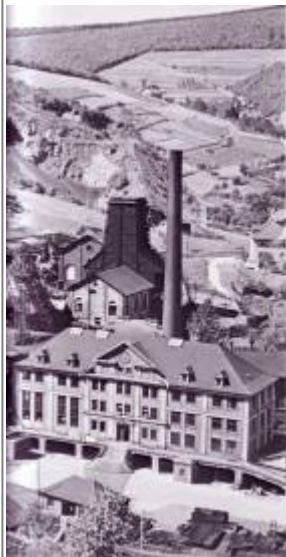
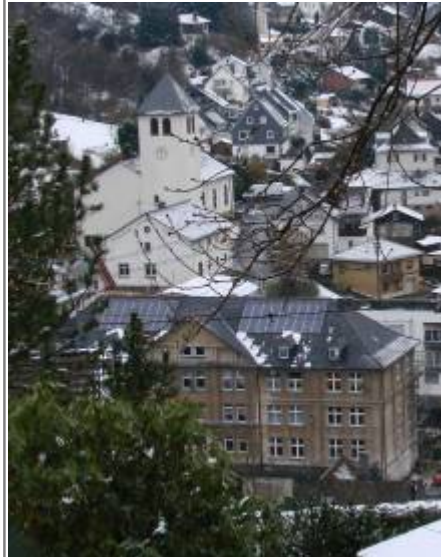
Ansicht aus den 30er Jahren und am verschneiten 23.08.2008. Hinter dem großen Verwaltungsgebäude und Schornstein des Kesselhauses ist das alte Maschinenhaus zu sehen. Im Anschluss daran steht ein hölzerner Kühlturm und dem sich dahinter befindlichen neuen Maschinenhaus. Dieses Maschinenhaus wurde zum Gotteshaus umgebaut. Am 23. März 1958 wurde die Einweihung des Gotteshauses gefeiert. Hier eine Aufnahme vom 23. März 2008.

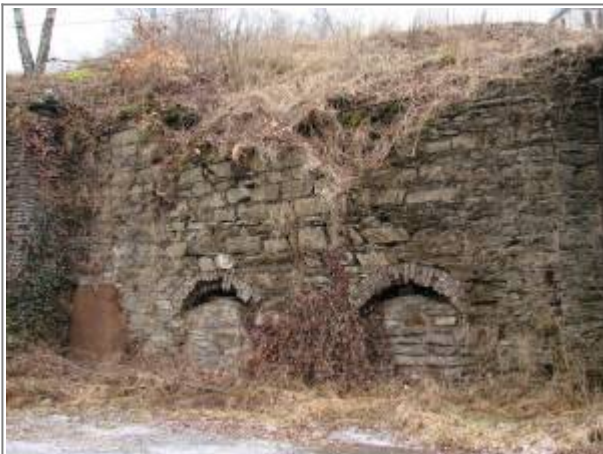
Auf den ersten Blick sieht die alte Bruchsteinwand an der Straßengabelung Gosenbacher Hütte/Am Honigsmund im Siegener Ortsteil Gosenbach wie eine gewöhnliche Stützmauer aus. Tatsächlich ist sie aber Teil einer in den Hang gebauten ehemaligen Röstofenanlage der Spateisengrube Storch & Schöneberg. Die Anlage diente in der Zeit von 1862 bis 1911 zur Aufbereitung von Roherzen. Hinter der Bruchsteinwand verborgen befinden sich noch die verfüllten Ofenschächte, die aus Schamottesteinen kreisrund gemauert sind. Diese Schächte wurden von oben beschickt. Auf dieser oberen Ebene standen die Betriebsgebäude und die Fördergerüste des Alten und Neuen Schachtes. So ergaben sich kurze Wege von den Schächten zu den Öfen.

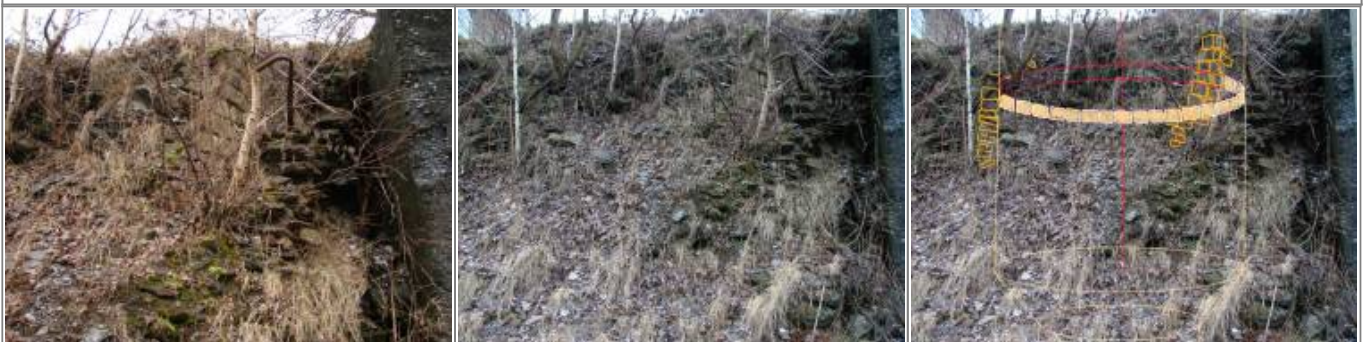
Ofenreste im Hang	Mauerreste	Mauerreste mit „Sehhilfe“
-------------------	------------	---------------------------

Rechts neben der Bruchsteinmauer ist noch ein angeschnittener Rest eines Röstofens. Hier sieht man bei näherer Betrachtung die Mauerung.

1862 wurden die ersten Röstöfen gebaut und dann ständig ergänzt. So standen 31 Röstöfen direkt an der Grube Storch und Schöneberg, 4 in Niederschelden, 10 am Hüttenplatz. In den folgenden Jahren kamen noch sieben weitere Öfen hinzu. Von den 14 Röstöfen aus der Zeit von 1862 bis 1895 sind noch zwei Öfen sichtbar. Wahrscheinlich befinden sich hinter einem Erdkegel noch zwei weitere Öfen. In der Außenwand fallen vor allem die Öffnungen unter niedrigen Flachbögen auf, aus denen das Röstgut entnommen wurde. Heute sind die Öffnungen zugemauert, der rechte Teil der Ofenwand wird aus statischen Gründen von zwei Betonpfeilern gestützt.

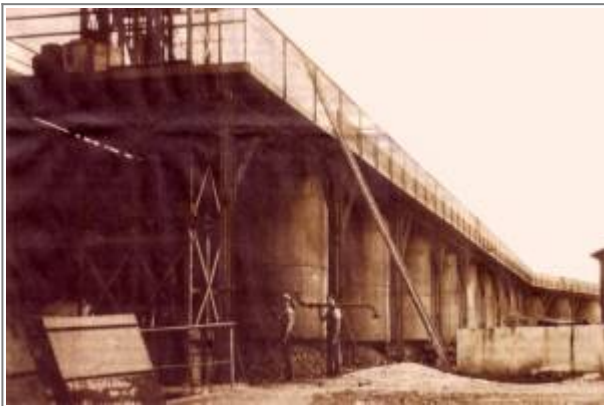
Während die ersten Röstöfen „in den Hang hinein“ gebaut wurden sind spätere Anlagen aus Eisen in direkter Nähe zum Förderschacht errichtet worden. Diese Bild der Röstofenanlage ist von der Grube Bautenberg bei Wilden.

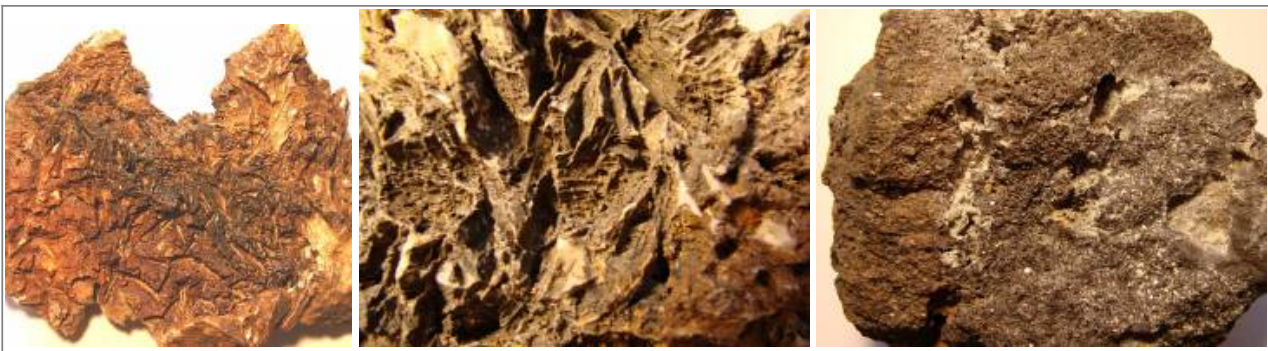
Rostspat ist gerösteter Spateisenstein (Fe_2CO_3). Hier ein geröstetes Erzstück mit 46 % Fe (Eisen) und 8 % Mn (Mangan) mit Kupferkies. Durch die Hitzeeinwirkung beim Rosten verbrannte der ungeliebte Schwefelkies (siehe Klüfte und Einschnitte).

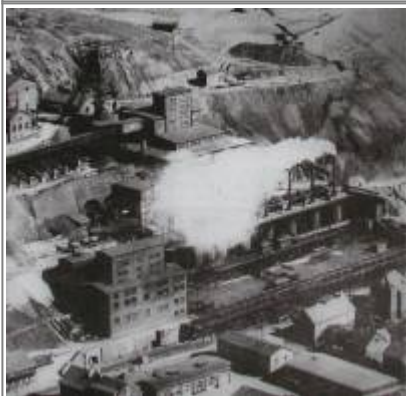
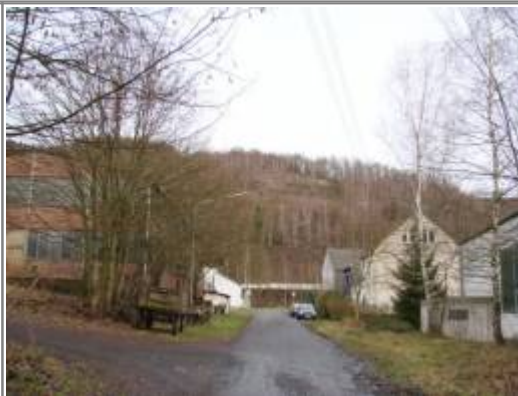
Gegenüber der Grube Füsseberg steht hinter der Bahnlinie in Biersdorf / Daaden der letzte Röstöfen des „Siegerlandes“. Es soll sich dabei um einen von vier Röstöfen handeln der im Jahr 1905 von der **Gewerkschaft „Glaskopf“** errichtet wurde.

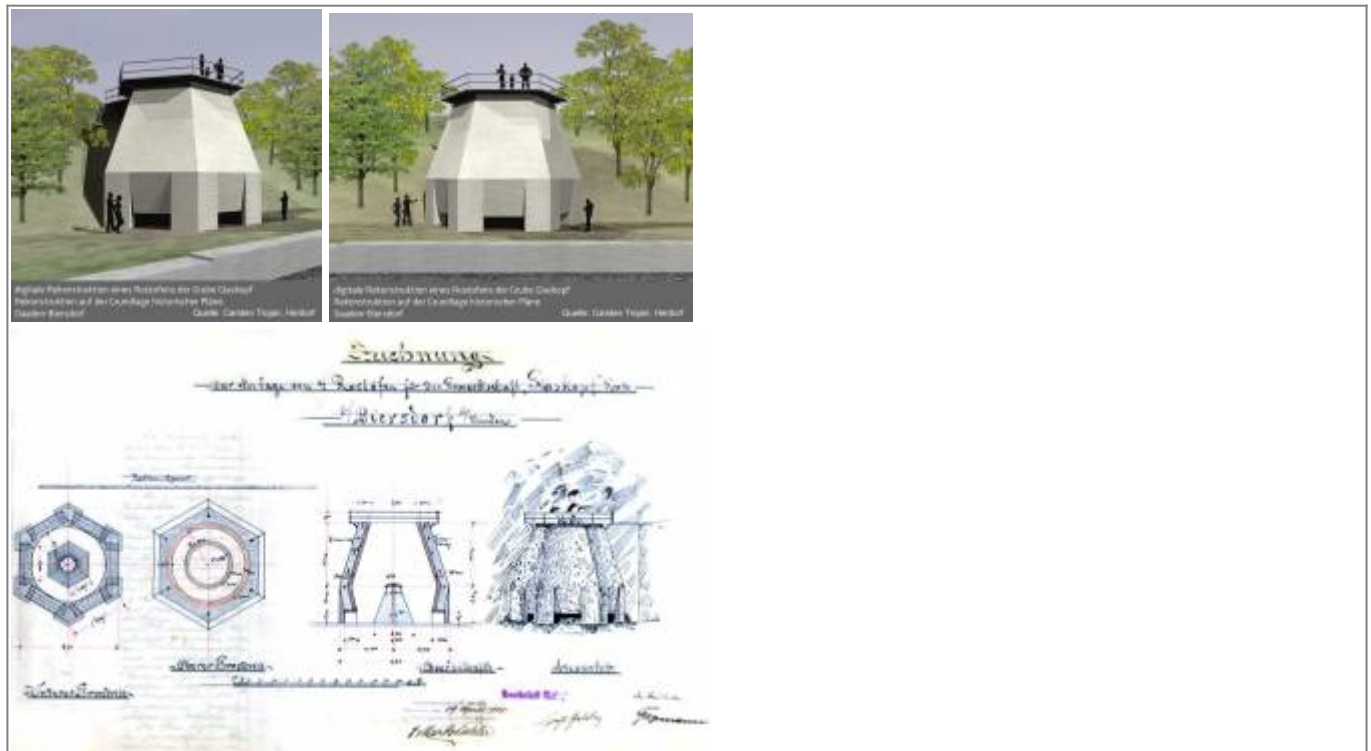
Digitale Rekonstruktion von Carsten Trojan, Herdorf

Das heute noch einer der Röstöfen in Biersdorf steht, grenzt fast an ein Wunder. Bleibt nur zu hoffen, dass der Heimatverein und die Verantwortlichen die Chance sehen hier ein historisches Bauwerk für die Nachwelt zu erhalten.
