# Industriekultur

# Röstofen Gosenbach

## Röstofen Biersdorf

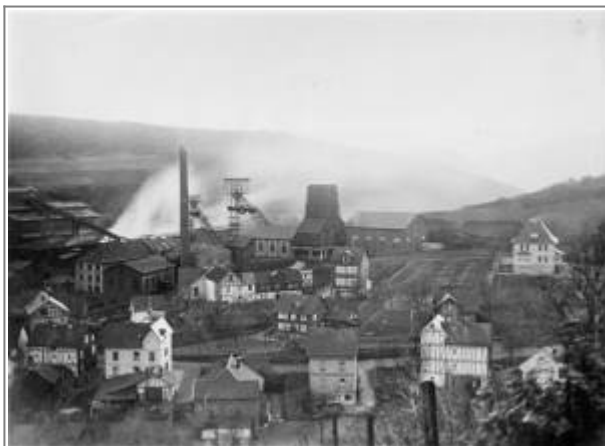
Um 1900 war die Grube Storch&Schöneberg die größte Spateisengrube Europas. Sie hatte eine Teufe von 1156m und eine Belegschaft von etwa 2000 Bergleuten. Auf dieser Grube wurden bis zur Stilllegung am 30. Januar 1942 ca. 16 Millionen Tonnen Erz gefördert. **Bildbeschreibung:** Vom Schornstein aus nach recht blickend sind die beiden Fördergerüste zu sehen. Hieran schließt sich das alte Fördermaschinenhaus an. Dann ist der Kühlturm zu erkennen und das neue Fördermaschinenhaus (Foto: Stefan Fenster)

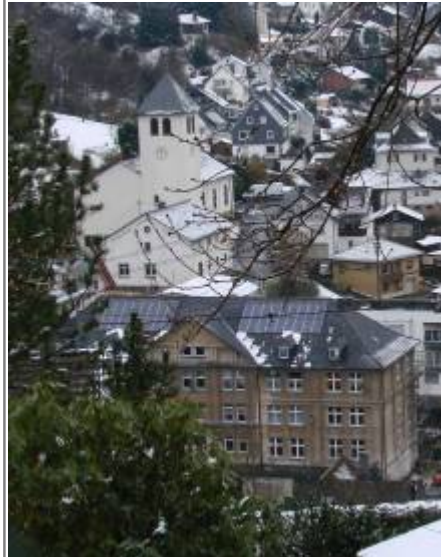
Ansicht aus den 30er Jahren und am verschneiten 23.08.2008. Hinter dem großen Verwaltungsgebäude und Schornstein des Kesselhauses ist das alte Maschinenhaus zu sehen. Im Anschluss daran steht ein hölzerner Kühlturm und dem sich dahinter befindlichen neuen Maschinenhaus. Dieses Maschinenhaus wurde zum Gotteshaus umgebaut. Am 23. März 1958 wurde die Einweihung des Gotteshauses gefeiert. Hier eine Aufnahme vom 23. März 2008.
