Industriekultur

Maschinenhaus wird Gotteshaus

Röstofen Gosenbach

Röstöfen Biersdorf

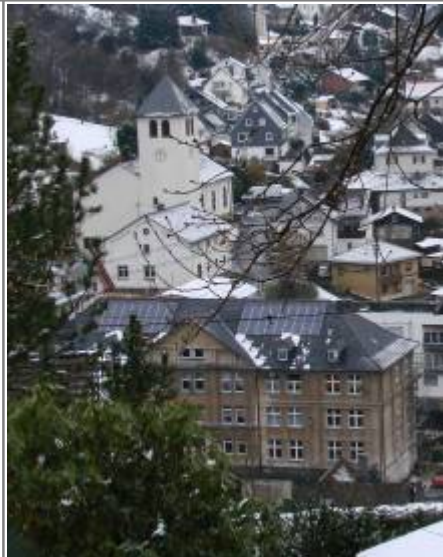
Ansicht aus den 30er Jahren und am verschneiten 23.08.2008. Hinter dem großen Verwaltungsgebäude und Schornstein des Kesselhauses ist das alte Maschinenhaus zu sehen. Im Anschluss daran steht ein hölzerner Kühlturm und dem sich dahinter befindlichen neuen Maschinenhaus. Dieses Maschinenhaus wurde zum Gotteshaus umgebaut. Am 23. März 1958 wurde die Einweihung des Gotteshauses gefeiert. Hier eine Aufnahme vom 23. März 2008.

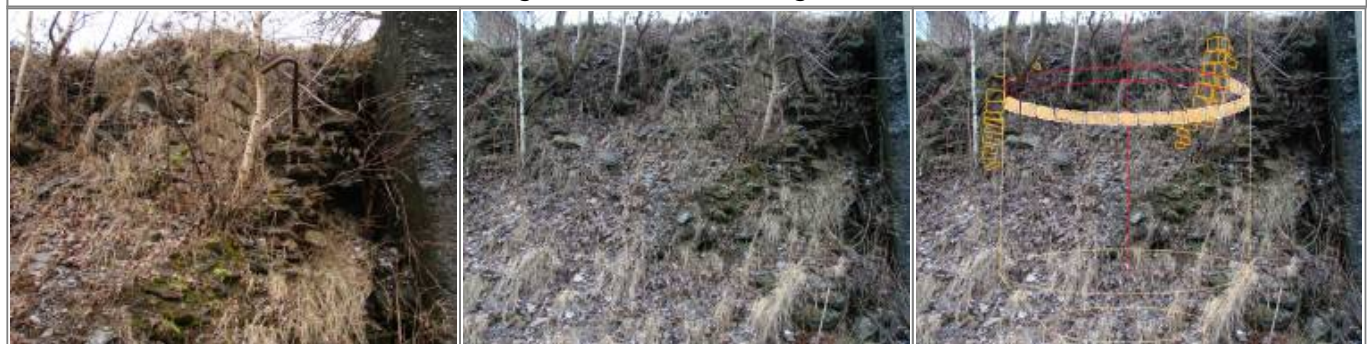
| Ofenreste im Hang | Mauerreste | Mauerreste mit „Sehhilfe“ |

Rechts neben der Bruchsteinmauer ist noch ein angeschnittener Rest eines Röstofens. Hier sieht man bei näherer Betrachtung die Mauerung.

1862 wurden die ersten Röstöfen gebaut und dann ständig ergänzt. So standen 31 Röstöfen direkt an der Grube Storch und Schöneberg, 4 in Niederschelden, 10 am Hüttenplatz. In den folgenden Jahren kamen noch sieben weitere Öfen hinzu. Von den 14 Röstöfen aus der Zeit von 1862 bis 1895 sind noch zwei Öfen sichtbar. Wahrscheinlich befinden sich hinter einem Erdkegel noch zwei weitere Öfen. In der Außenwand fallen vor allem die Öffnungen unter niedrigen Flachbögen auf, aus denen das Röstgut entnommen wurde. Heute sind die Öffnungen zugemauert, der rechte Teil der Ofenwand wird aus statischen Gründen von zwei Betonpfeilern gestützt.

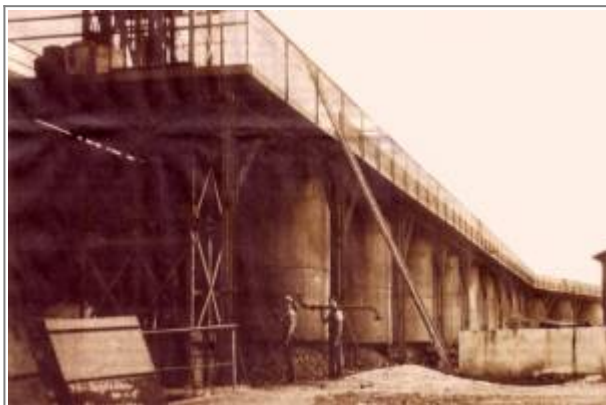
Während die ersten Röstöfen „in den Hang hinein“ gebaut wurden sind spätere Anlagen aus Eisen in direkter Nähe zum Förderschacht errichtet worden. Diese Bild der Röstofenanlage ist von der Grube Bautenberg bei Wilden.

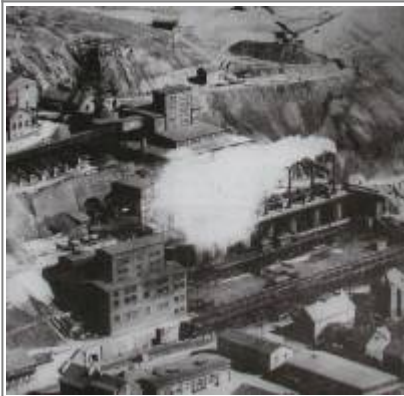
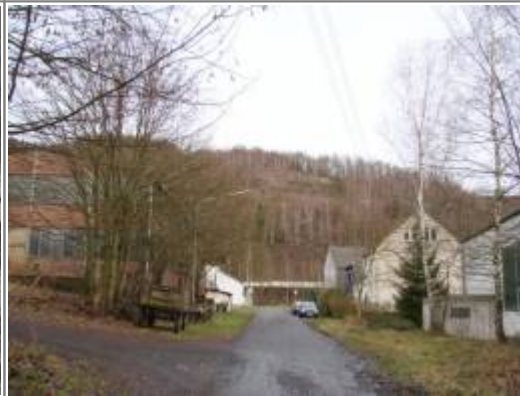
Gegenüber der Grube Füsseberg steht hinter der Bahnlinie in Biersdorf / Daaden der letzte Röstöfen des „Siegerlandes“. Es soll sich dabei um einen von vier Röstöfen handeln der im Jahr 1905 von der **Gewerkschaft „Glaskopf“** errichtet wurde.

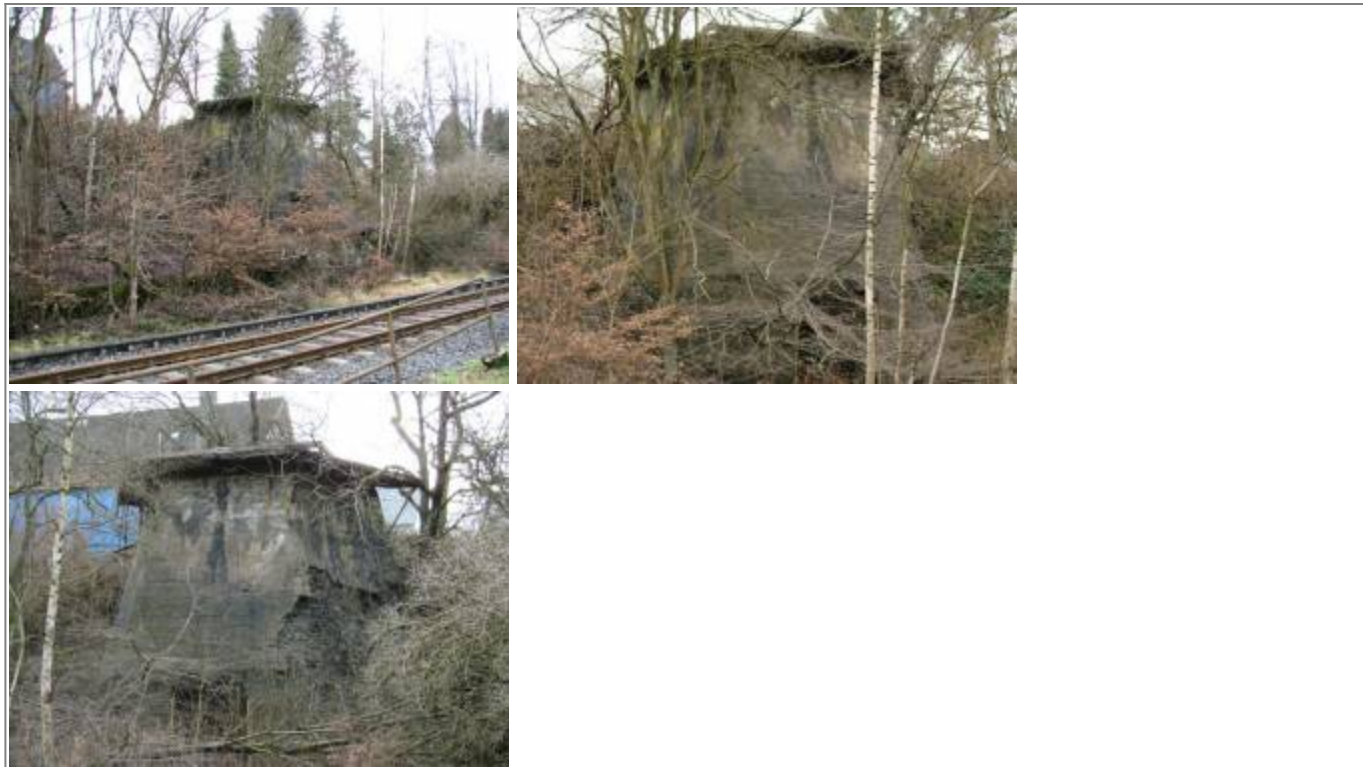
Rösten von Eisenerz: Nachdem der Spateisenstein zu Tage gefördert war wurde er in Brecheranlagen gebrochen. Das taube Gestein wurde per Hand ausgelesen oder durch Maschinen entfernt. Danach kam das Erz in einen Röstöfen. Hier wurde bei großer Hitze z.B. Wasser und Schwefel ausgeschieden. Durch das Rösten wurde der Spateisenstein in Eisenoxid umgewandelt. Dies führte zu einer Erhöhung des Eisengehalts bei gleichzeitiger Gewichtsreduzierung. Negativer Nebeneffekt war die Umweltverschmutzung. Die Abgase führten zu den typisch kahlen Berghängen in der Nähe der Röstanlagen (siehe Bild Füsseberg mit 8 Röstöfen).

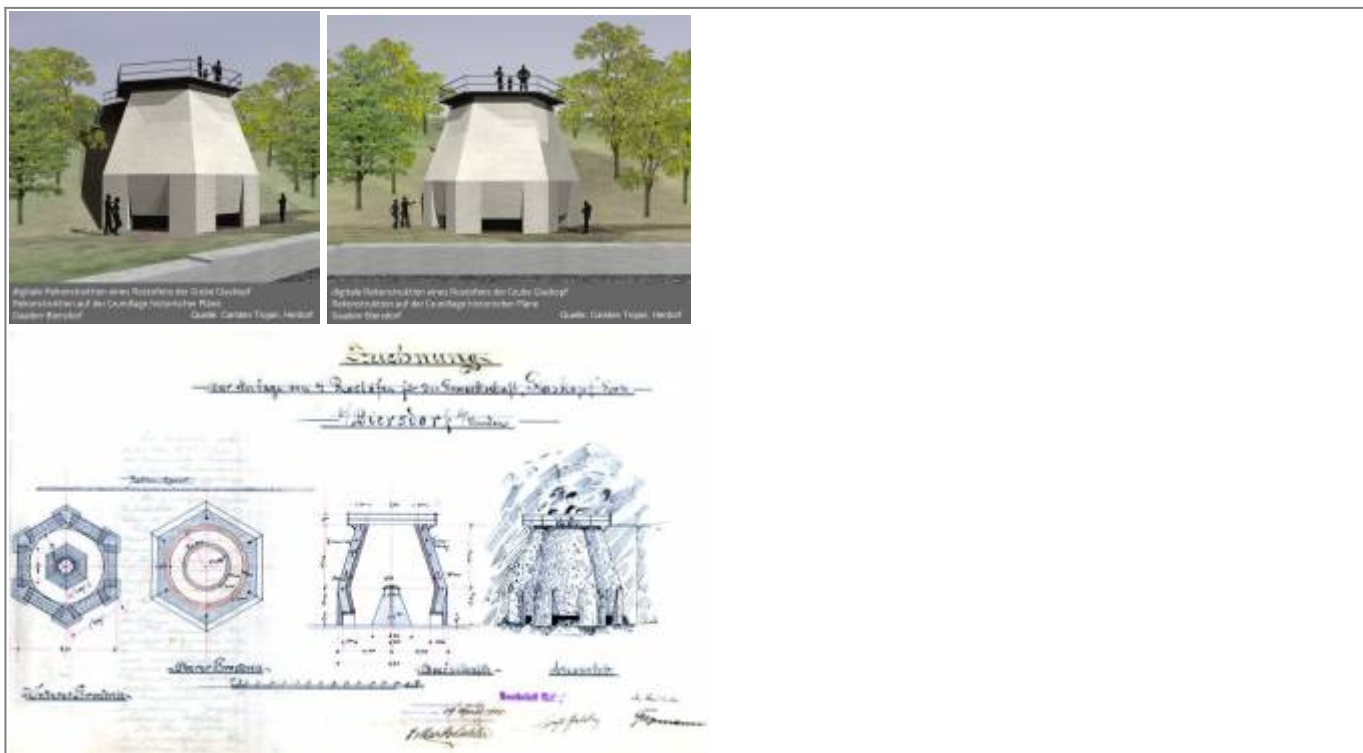
Digitale Rekonstruktion von Carsten Trojan, Herdorf
