# Industriekultur

## Grube Storch&Schöneberg

# Röstofen Gosenbach

## Röstöfen Biersdorf

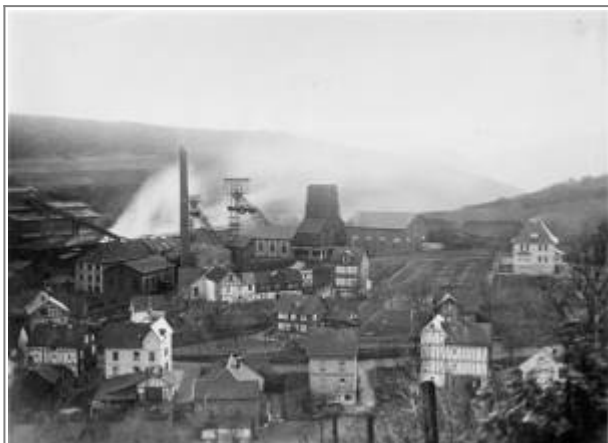
Um 1900 war die Grube Storch&Schöneberg die größte Spateisengrube Europas. Sie hatte eine Teufe von 1156m und eine Belegschaft von etwa 2000 Bergleuten. Auf dieser Grube wurden bis zur Stilllegung am 30. Januar 1942 ca. 16 Millionen Tonnen Erz gefördert. **Bildbeschreibung:** Vom Schornstein aus nach recht blickend sind die beiden Fördergerüste zu sehen. Hieran schließt sich das alte Fördermaschinenhaus an. Dann ist der Kühlturm zu erkennen und das neue Fördermaschinenhaus (Foto: Stefan Fenster)

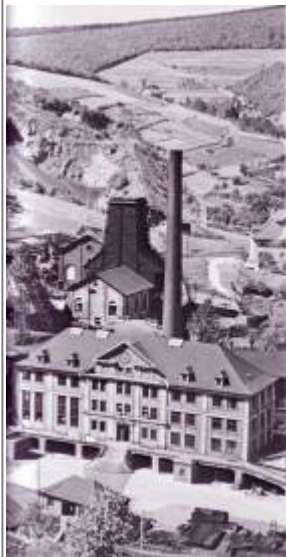
Ansicht aus den 30er Jahren und am verschneiten 23.08.2008. Hinter dem großen Verwaltungsgebäude und Schornstein des Kesselhauses ist das alte Maschinenhaus zu sehen. Im Anschluss daran steht ein hölzerner Kühlturm und dem sich dahinter befindlichen neuen Maschinenhaus. Dieses Maschinenhaus wurde zum Gotteshaus umgebaut. Am 23. März 1958 wurde die Einweihung des Gotteshauses gefeiert. Hier eine Aufnahme vom 23. März 2008.

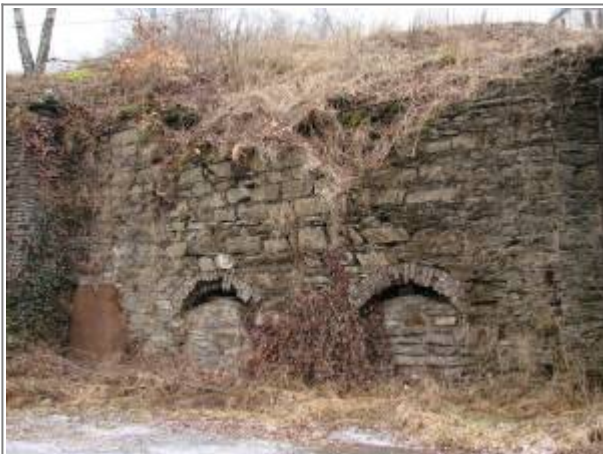
Auf den ersten Blick sieht die alte Bruchsteinwand an der Straßengabelung Gosenbacher Hütte/Am Honigsmund im Siegener Ortsteil Gosenbach wie eine gewöhnliche Stützmauer aus. Tatsächlich ist sie aber Teil einer in den Hang gebauten ehemaligen Röstofenanlage der Spateisengrube Storch & Schöneberg. Die Anlage diente in der Zeit von 1862 bis 1911 zur Aufbereitung von Roherzen. Hinter der Bruchsteinwand verborgen befinden sich noch die verfüllten Ofenschächte, die aus Schamottesteinen kreisrund gemauert sind. Diese Schächte wurden von oben beschickt. Auf dieser oberen Ebene standen die Betriebsgebäude und die Fördergerüste des Alten und Neuen Schachtes. So ergaben sich kurze Wege von den Schächten zu den Öfen.

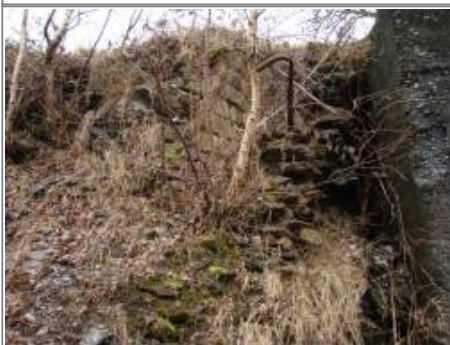
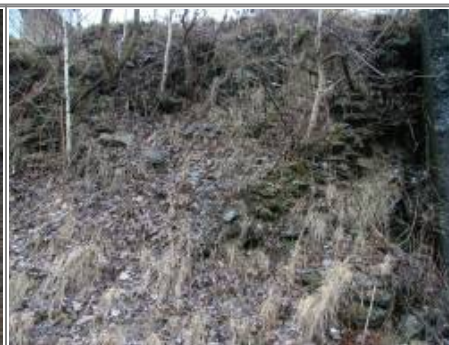
| Ofenreste im Hang | Mauerreste | Mauerreste mit „Sehhilfe“ |

Rechts neben der Bruchsteinmauer ist noch ein angeschnittener Rest eines Röstofens. Hier sieht man bei näherer Betrachtung die Mauerung.

1862 wurden die ersten Röstöfen gebaut und dann ständig ergänzt. So standen 31 Röstöfen direkt an der Grube Storch und Schöneberg, 4 in Niederschelden, 10 am Hüttenplatz. In den folgenden Jahren kamen noch sieben weitere Öfen hinzu. Von den 14 Röstöfen aus der Zeit von 1862 bis 1895 sind noch zwei Öfen sichtbar. Wahrscheinlich befinden sich hinter einem Erdkegel noch zwei weitere Öfen. In der Außenwand fallen vor allem die Öffnungen unter niedrigen Flachbögen auf, aus denen das Röstgut entnommen wurde. Heute sind die Öffnungen zugemauert, der rechte Teil der Ofenwand wird aus statischen Gründen von zwei Betonpfeilern gestützt.

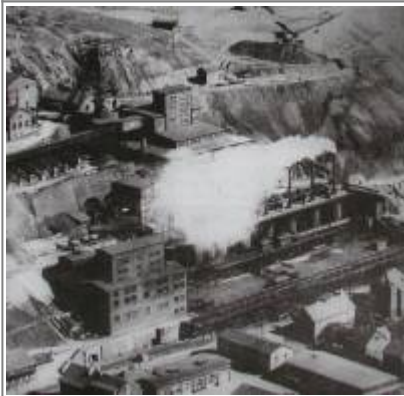
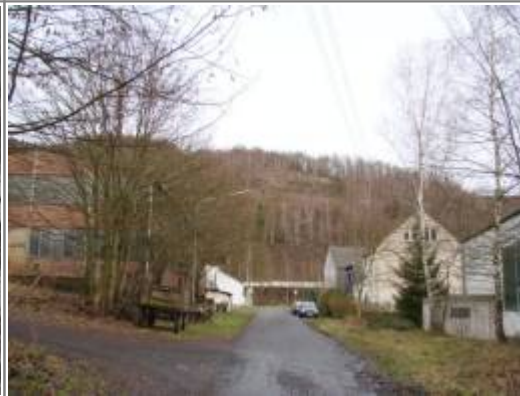
**Gegenüber der Grube Füsseberg** steht hinter der Bahnlinie in Biersdorf / Daaden der letzte Röstofen des „Siegerlandes“. Es soll sich dabei um einen von vier Röstöfen handeln der im Jahr 1905 von der **Gewerkschaft „Glaskopf“** errichtet wurde.

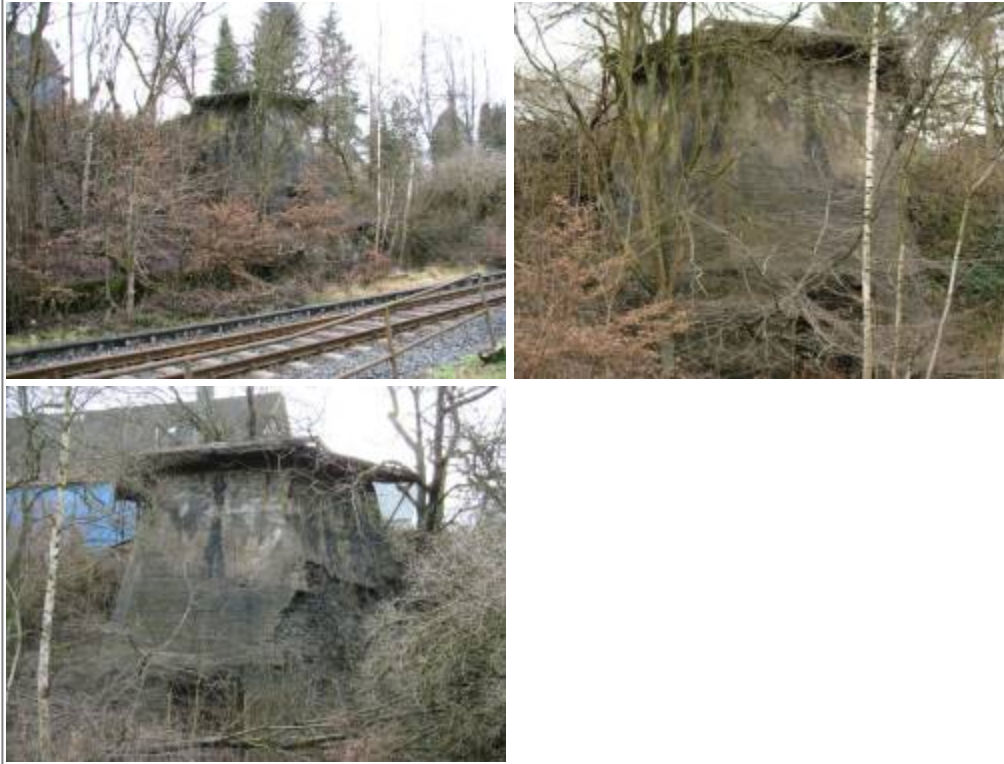
**Rösten von Eisenerz:** Nachdem der Spateisenstein zu Tage gefördert war wurde er in Brecheranlagen gebrochen. Das taube Gestein wurde per Hand ausgelesen oder durch Maschinen entfernt. Danach kam das Erz in einen Röstöfen. Hier wurde bei großer Hitze z.B. Wasser und Schwefel ausgeschieden. Durch das Rösten wurde der Spateisenstein in Eisenoxid umgewandelt. Dies führte zu einer Erhöhung des Eisengehalts bei gleichzeitiger Gewichtsreduzierung. Negativer Nebeneffekt war die Umweltverschmutzung. Die Abgase führten zu den typisch kahlen Berghängen in der Nähe der Röstanlagen (siehe Bild Füsseberg mit 8 Röstöfen).
