# Industriekultur

## Grube Storch&Schöneberg

## Röstofen Gosenbach

## Röstofen Biersdorf

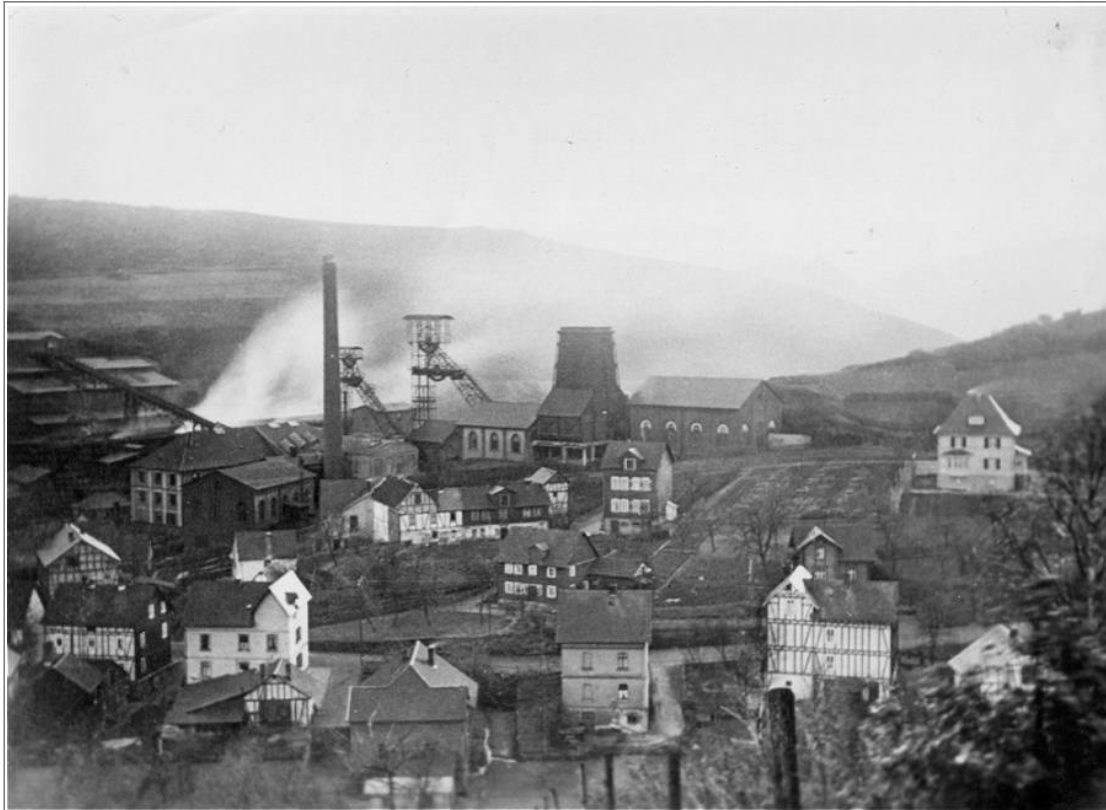
**Bildbeschreibung:** Vom Schornstein aus nach recht blickend sind die beiden Fördergerüste zu sehen. Hieran schließt sich das alte Fördermaschinenhaus an. Dann ist der Kühlturm zu erkennen und das neue Fördermaschinenhaus (Foto: Stefan Fenster)

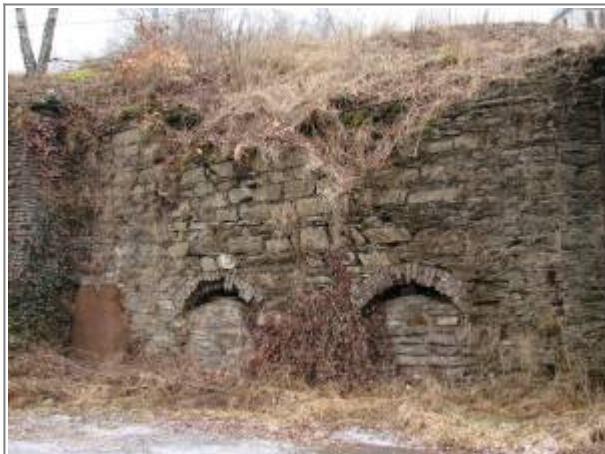
Auf den ersten Blick sieht die alte Bruchsteinwand an der Straßengabelung Gosenbacher Hütte/Am Honigsmund im Siegener Ortsteil Gosenbach wie eine gewöhnliche Stützmauer aus. Tatsächlich ist sie aber Teil einer in den Hang gebauten ehemaligen Röstofenanlage der Spateisengrube Storch & Schöneberg. Die Anlage diente in der Zeit von 1862 bis 1911 zur Aufbereitung von Roherzen. Hinter der Bruchsteinwand verborgen befinden sich noch die verfüllten Ofenschächte, die aus Schamottesteinen kreisrund gemauert sind. Diese Schächte wurden von oben beschickt. Auf dieser oberen Ebene standen die Betriebsgebäude und die Fördergerüste des Alten und Neuen Schachtes. So ergaben sich kurze Wege von den Schächten zu den Öfen.
